**OBIEKT: KANALIZACJA DESZCZOWA**

**TEMAT: OPINIA GEOTECHNICZNA WRAZ Z DOKUMENTACJĄ  
BADAŃ PODŁOŻA GRUNTOWEGO ORAZ PROJEKTEM  
GEOTECHNICZNYM DLA KANALIZACJI DESZCZOWEJ  
PROJEKTOWANEJ W ULICACH: WYLOT, CZUBIŃSKIEJ,  
LUDNEJ i LAZUROWEJ W MIEJSCOWOŚCI  
MILANÓWEK, POWIAT GRODZISKI**

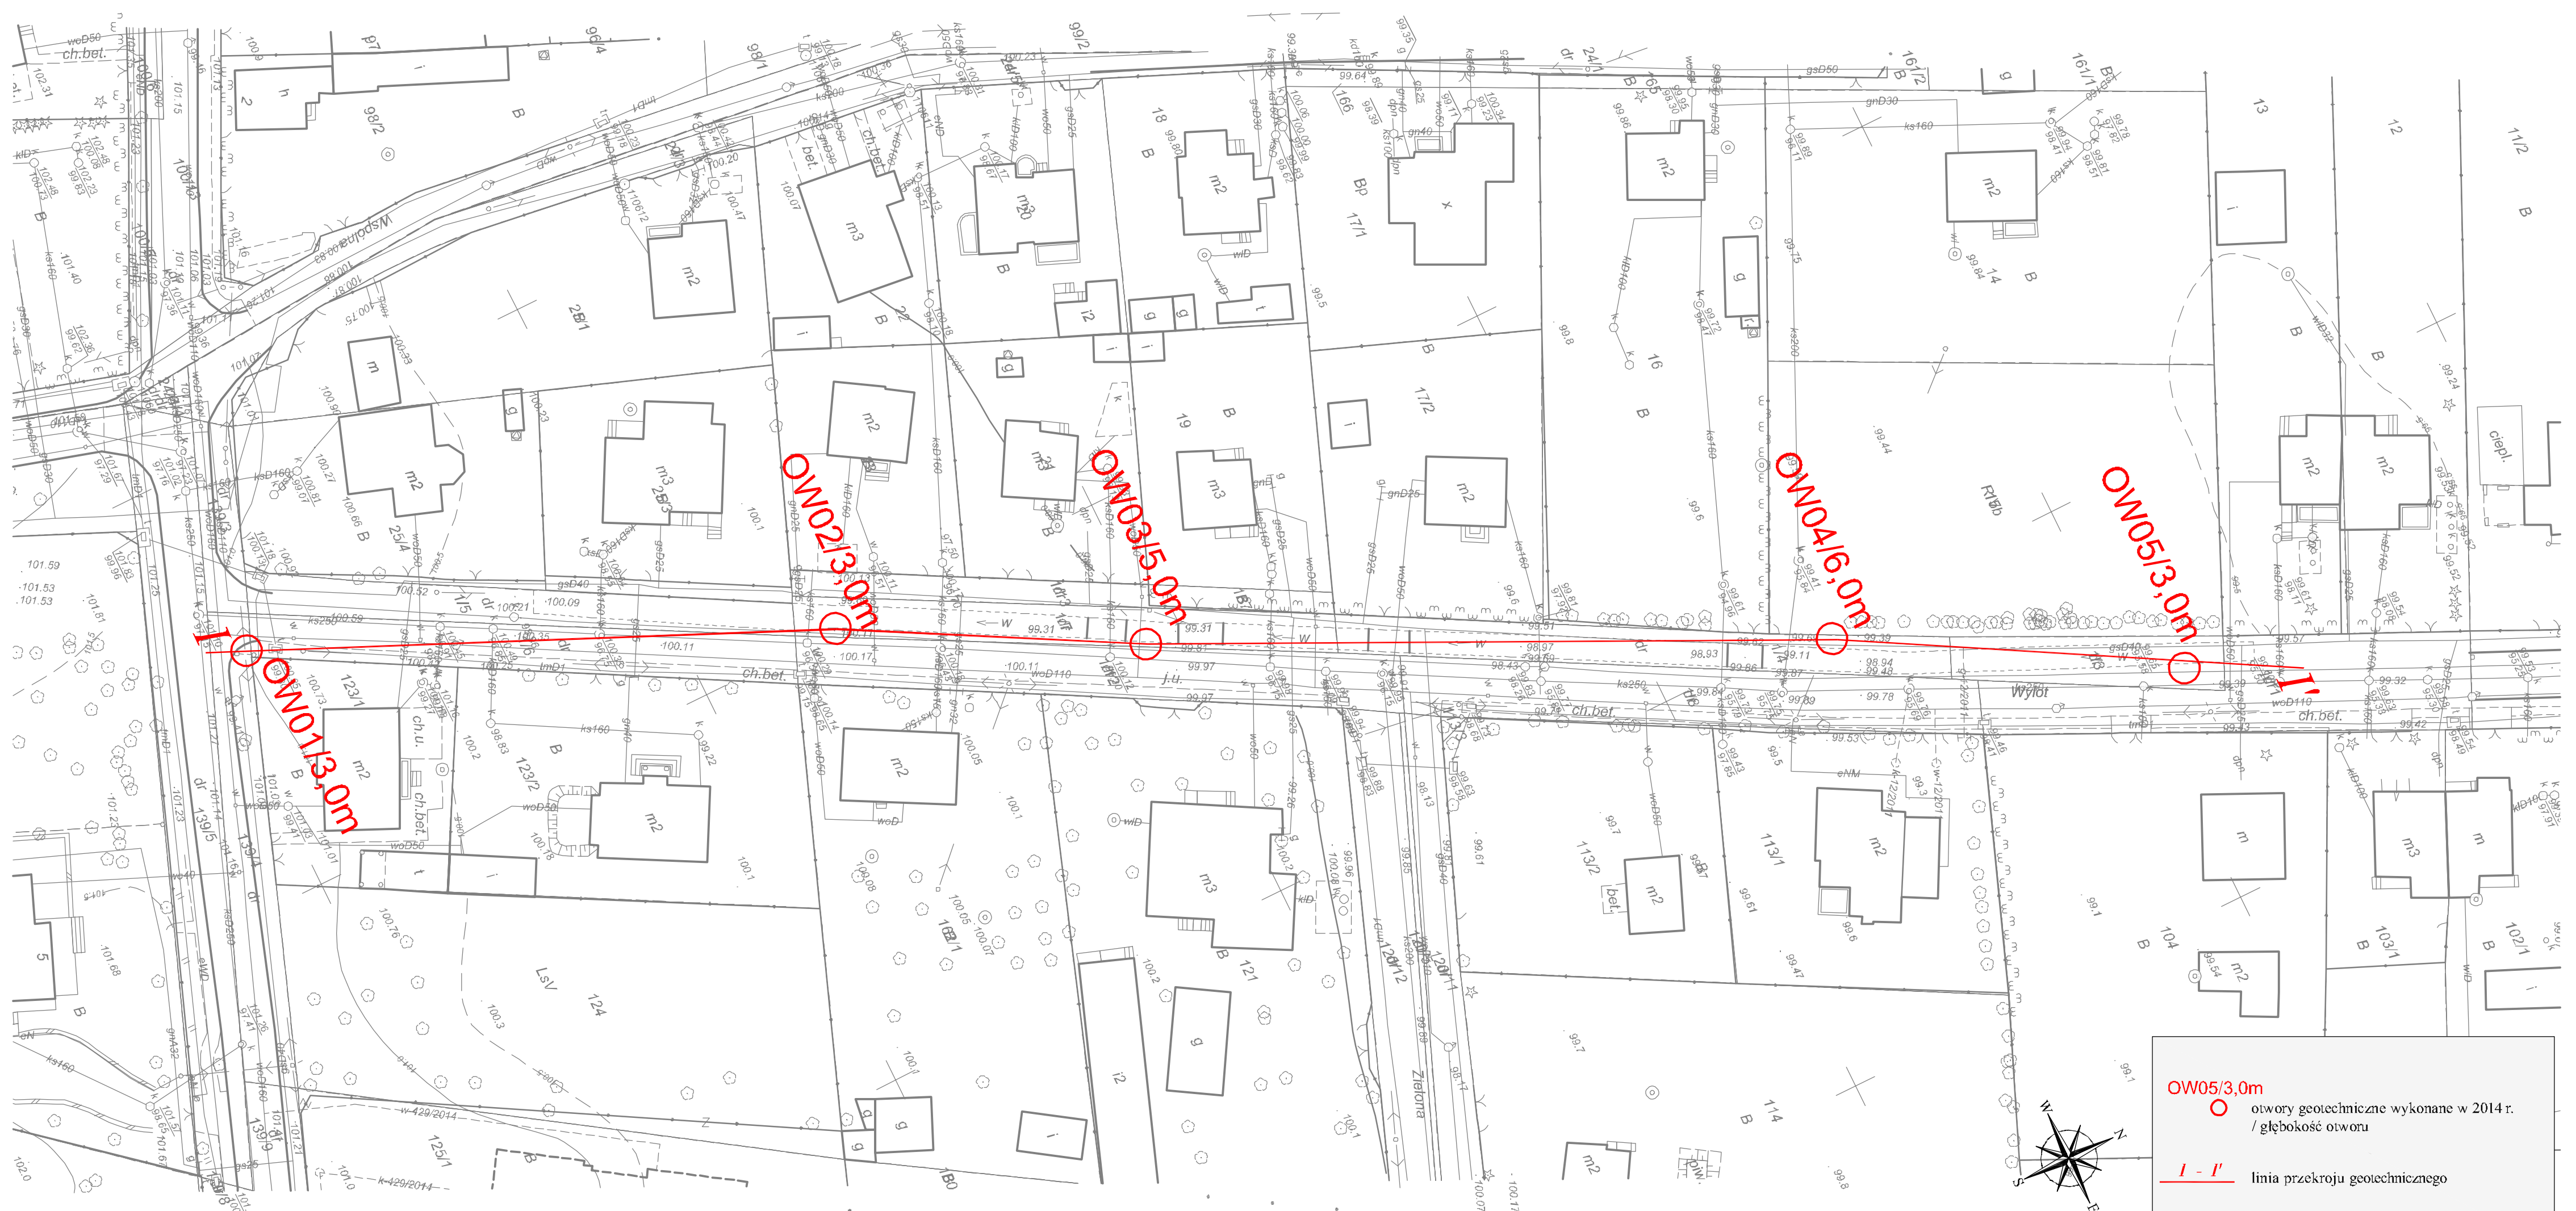
**OW05/3,0m**  
 ○ otwory geotechniczne wykonane w 2014 r.  
 / głębokość otworu  
**I - I'** linia przekroju geotechnicznego

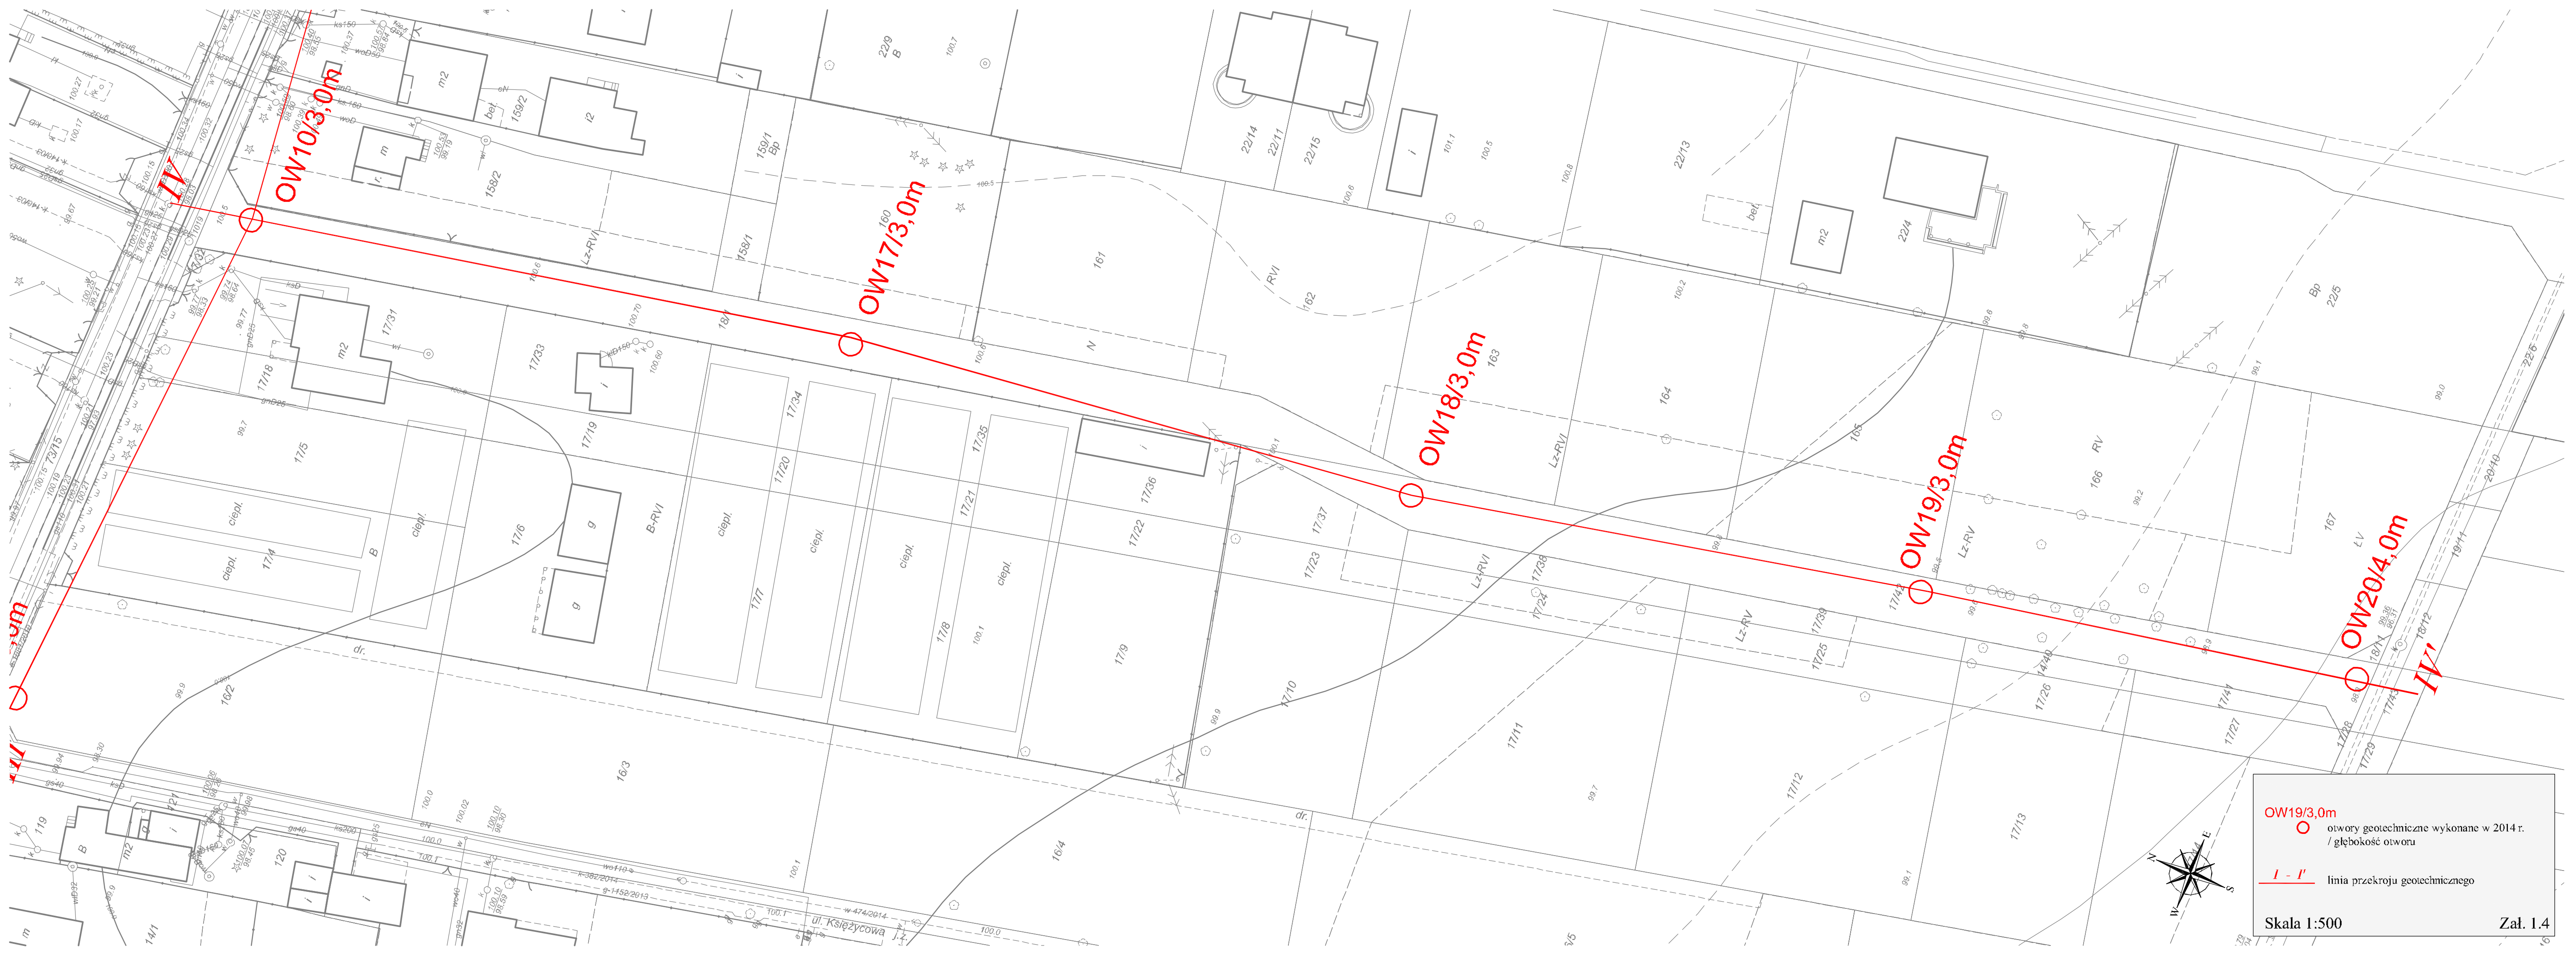
Zał. 1.4

OW19/3,0m  
 ○ otwory geotechniczne wykonane w 2014 r.  
 / głębokość otworu

I - I' linia przekroju geotechnicznego

Lokalizację otworów wniesiono na dostarczone przez Zleceniodawcę mapy sytuacyjno - wysokościowe w skali 1:500, które posłużyły do utworzenia załączników do niniejszego opracowania (Zał. 1.1–1.4). Rzędne wysokościowe otworu obliczono drogą interpolacji między warstwicami na podstawie ww. mapy syt.- wys.

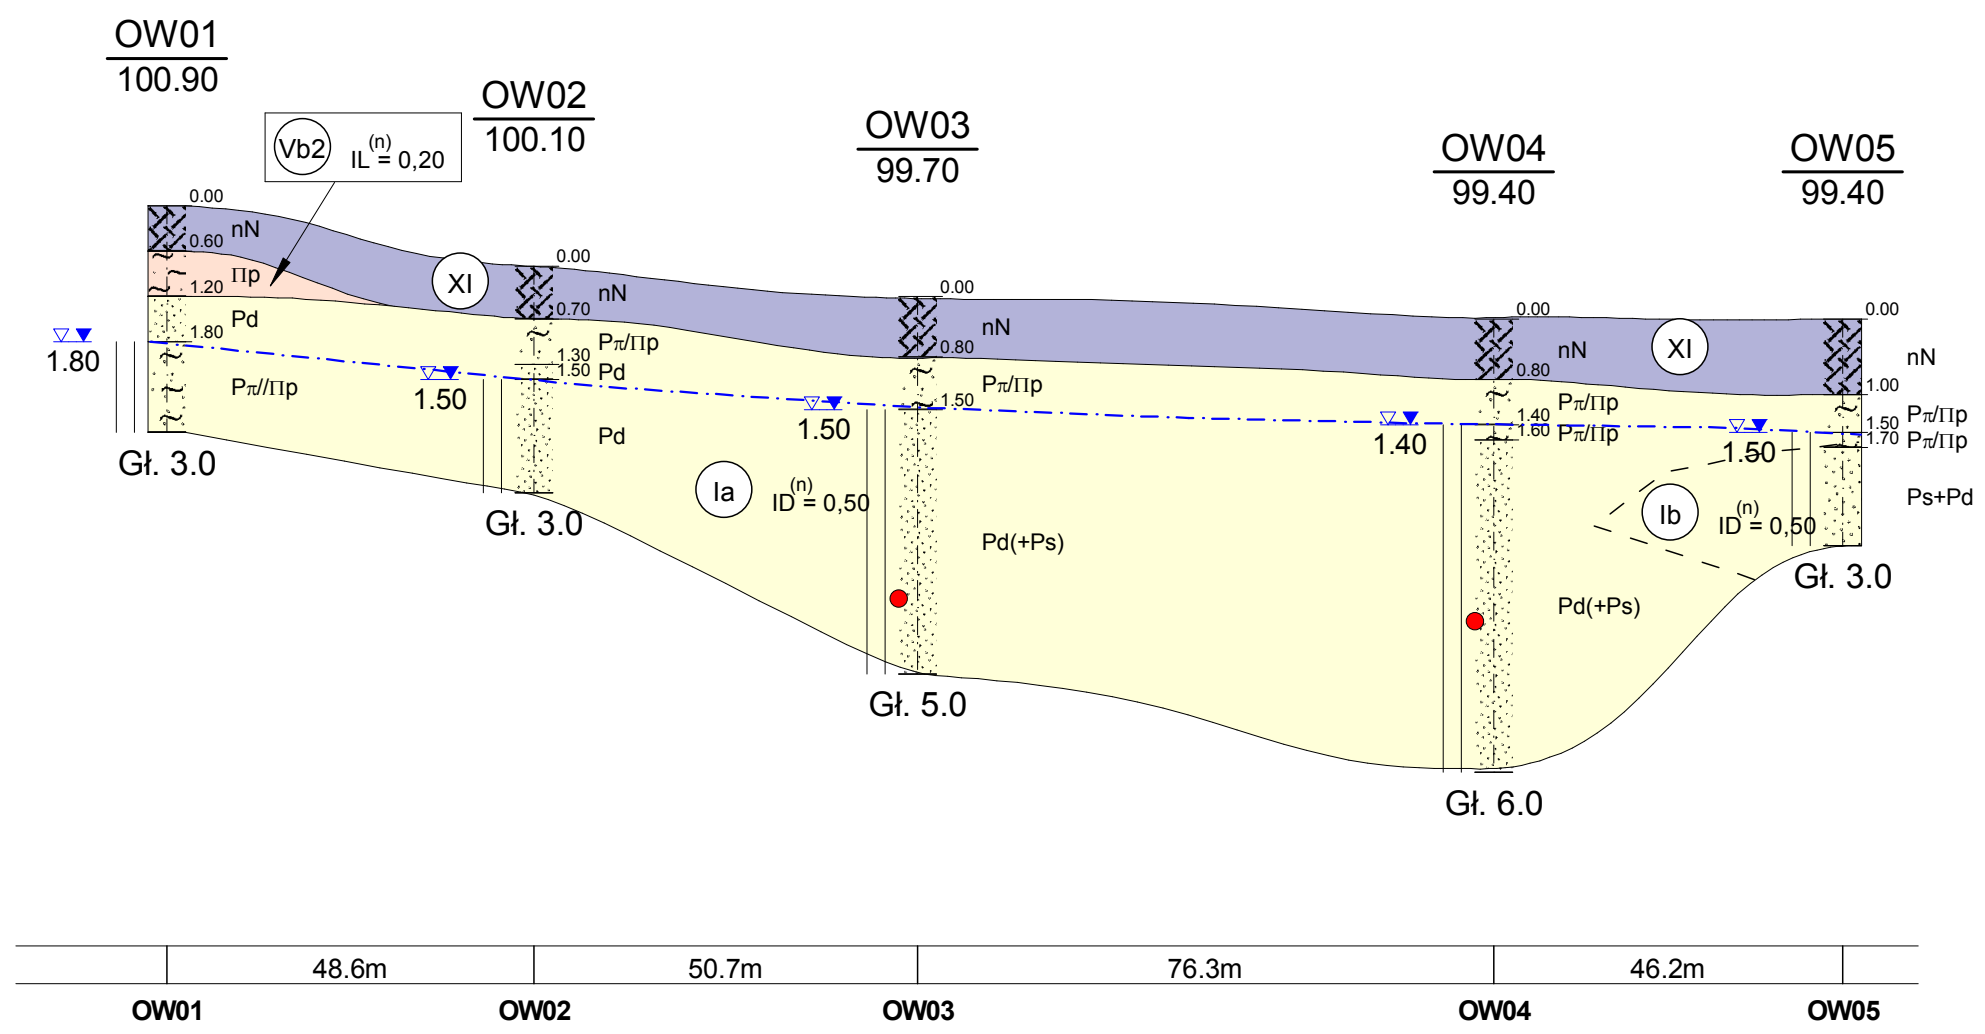
Zał.Nr  
2.1

# I - I'

-   nasyp niekontrolowany
-   piasek drobny
-   piasek średni
-   piasek pylasty
-   pył piaszczysty

## Przekrój geotechniczny

Szczegółowy układ wydzielonych warstw przedstawiony został na przekrojach geotechnicznych - Zał. Nr 2.1-2.5.

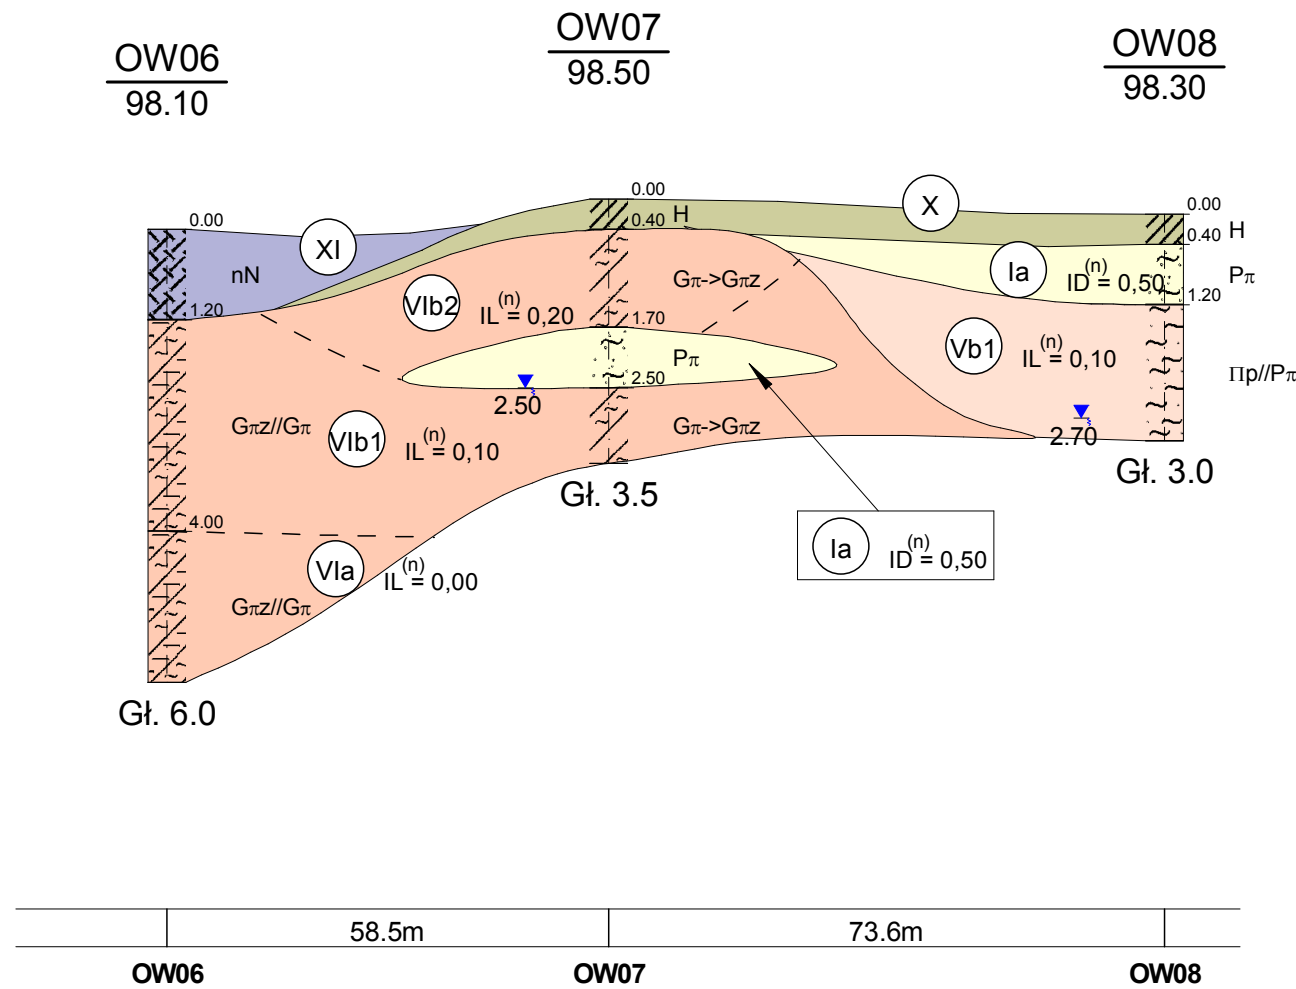
-   gleba
-   nasyp niekontrolowany
-   glina pylasta
-   glina pylasta zwięzła
-   piasek pylasty
-   pył piaszczysty

II - III'

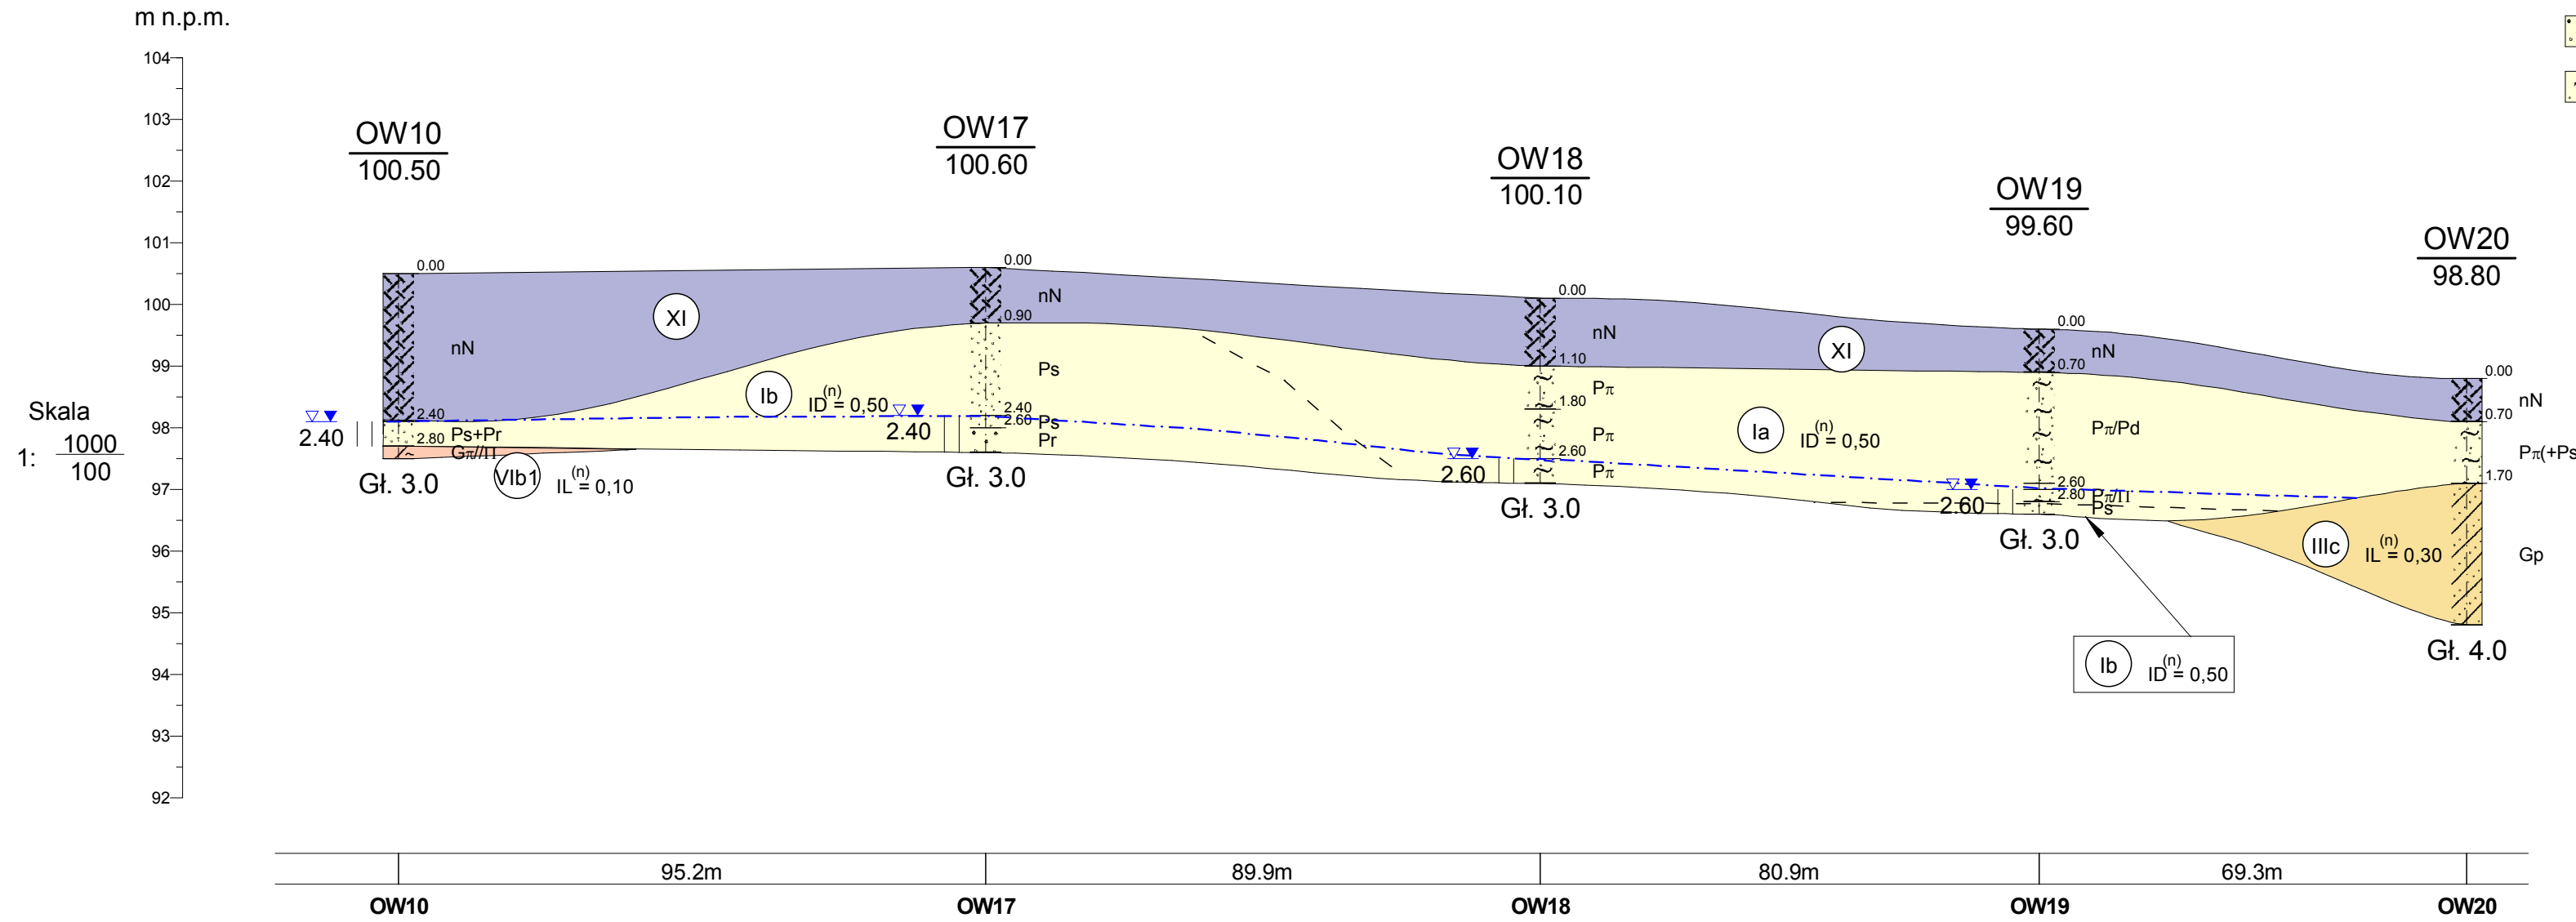
# IV - IV'

-   nasyp niekontrolowany
-   glina piaszczysta
-   glina pylasta
-   piasek średni
-   piasek gruby
-   piasek pylasty

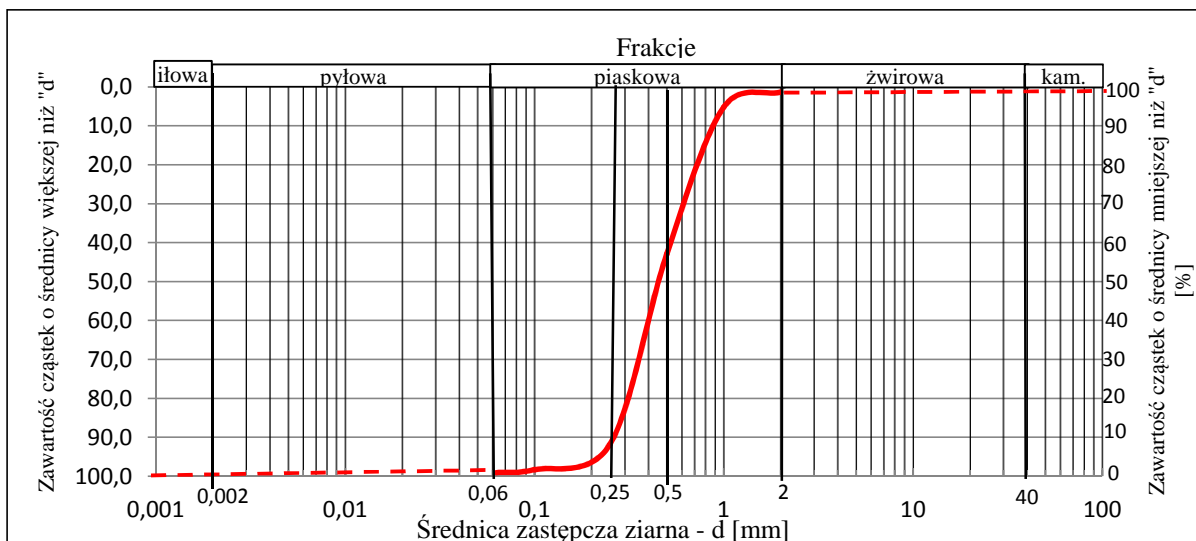
Nazwa gruntu: **Piasek średni**

Współczynnik wodoprzepuszczalności:		
	m/s	m/d
wg tablic Beyera:	7,20E-04	62,2
wg wzoru USBSC:	2,43E-04	21,0

Nr otworu	Głębokość pobrania próby (m p.p.t.)	Rodzaj gruntu	Współczynnik filtracji „k” (m/d)	
			wg USBSC	wg Beyera
OW03	4,0	Pd	2,9	7,3
OW04	4,0	Pd	2,4	6,9
OW09	2,5	Ps	21,0	62,2
